**INCIDÊNCIA DE MANIFESTAÇÕES PATOLÓGICAS NO PAVIMENTO DA AV.
JUSCELINO KUBISTCHEK DA CIDADE DE ARIQUEMES - RO**

ARIQUEMES RO

2021

Trabalho de Conclusão de Curso para
obtenção do Grau em Bacharel em
Engenharia Civil apresentado à Faculdade de
Educação e Meio Ambiente – FAEMA.

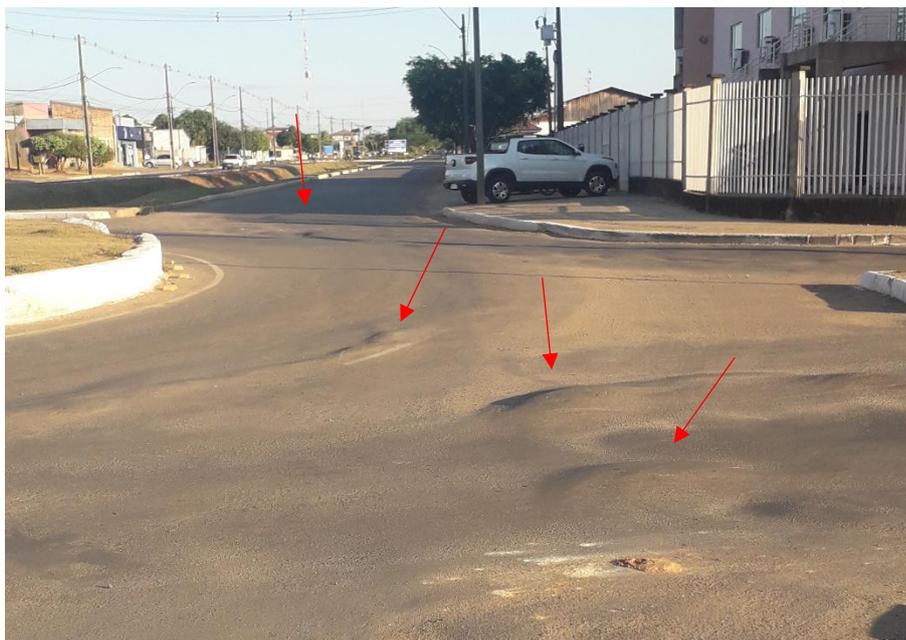
Outro ponto a ser observado é a diferença do tipo de manifestações encontradas na rotatória na intercessão com a Avenida Machadinho e as encontradas nas demais rotatórias. Enquanto na rotatória da Avenida Machadinho foram encontrados escorregamentos e corrugações, as demais rotatórias apresentaram desgastes como principal defeito.

Figura 29 – Escorregamentos

Um dos fatores observados que pode estar contribuindo para essas manifestações é o fato do desnível do caimento da via ser para fora da rotatória. Esse desnível para fora, quando associado à força centrífuga gerada pelo tráfego, acaba resultando em uma maior tensão horizontal no pavimento.

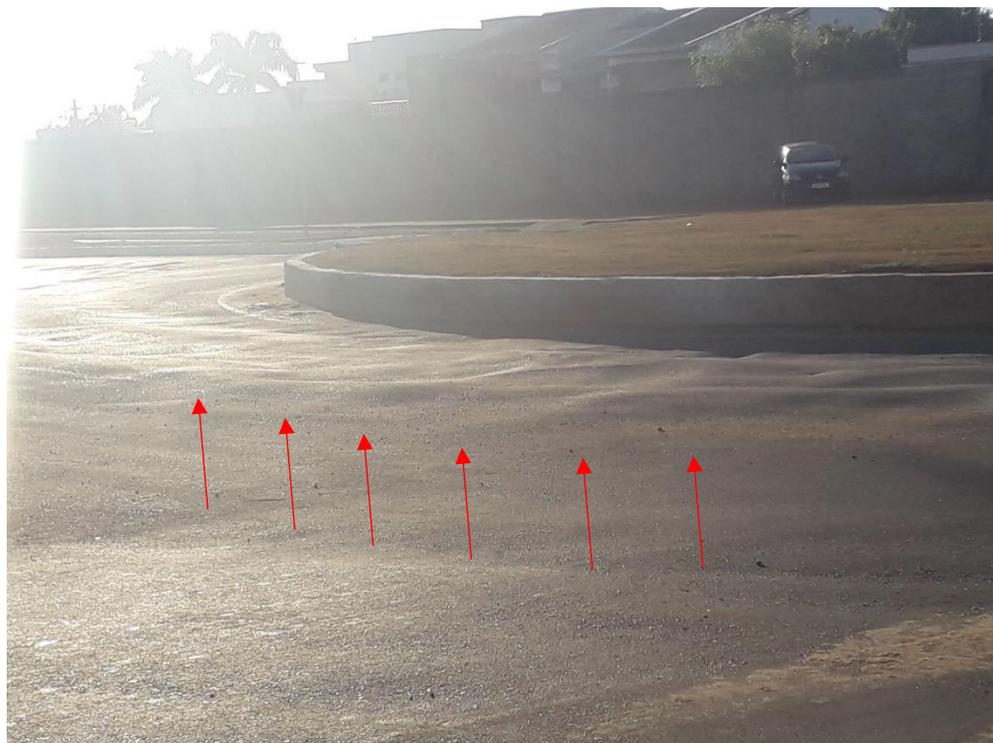
Figura 30 – Corrugações

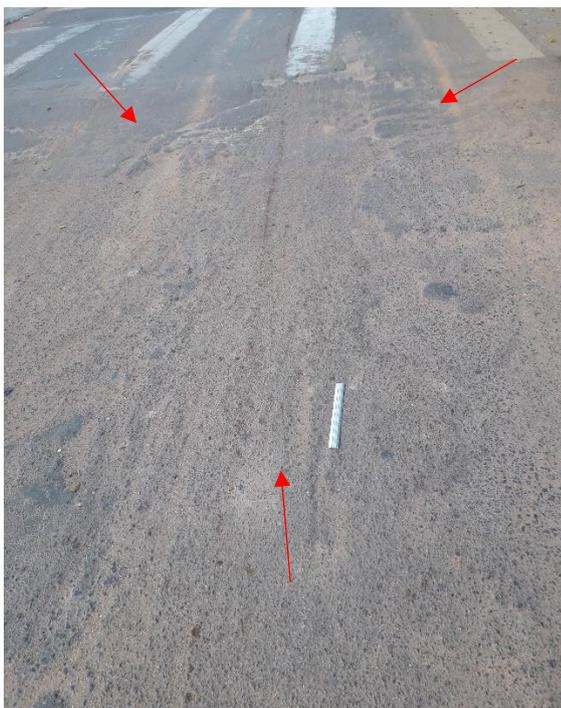
Figura 33 – Conjunto de manifestações em área de frenagem

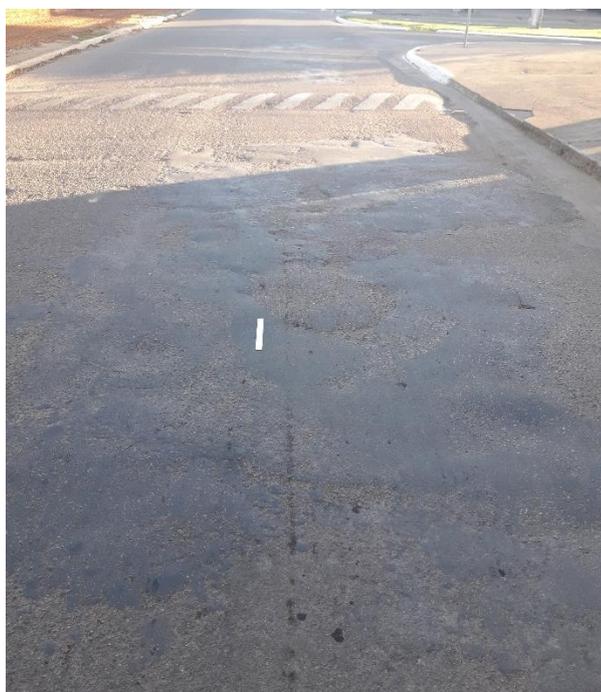
Figura 34 – Conjunto de manifestações em área de frenagem

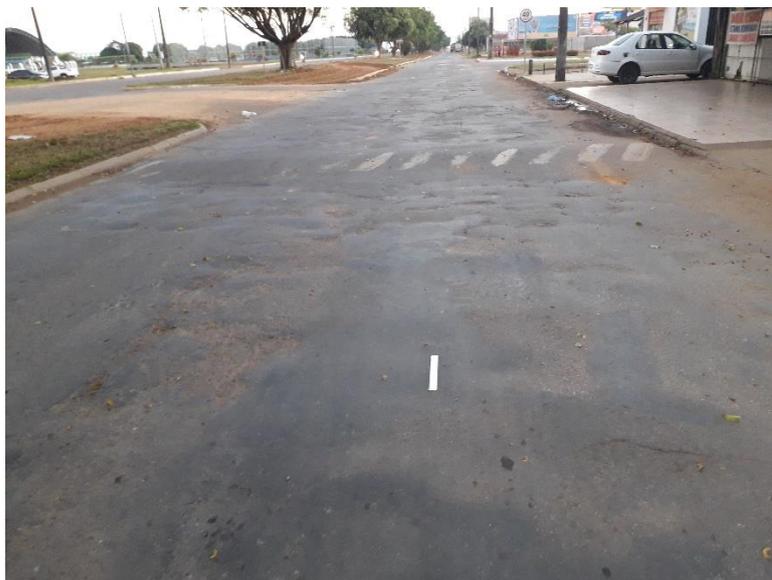
A situação do pavimento era tão crítica que há pontos onde marcações no mapeamento ficaram dispostas umas sobre as outras. As figuras a seguir demonstram a situação do trecho.

Figura 37 – Conjunto de remendos sobrepostos

Ao se buscar uma explicação para tal fenômeno, ficou constatado que o trecho em questão não possui sistema de drenagem que capte e conduza a água do pavimento para locais que não afetem a via. O excesso de água combinado com tráfego e as cargas resultam na redução da vida útil do asfalto (LAUKKANEN, 2017).

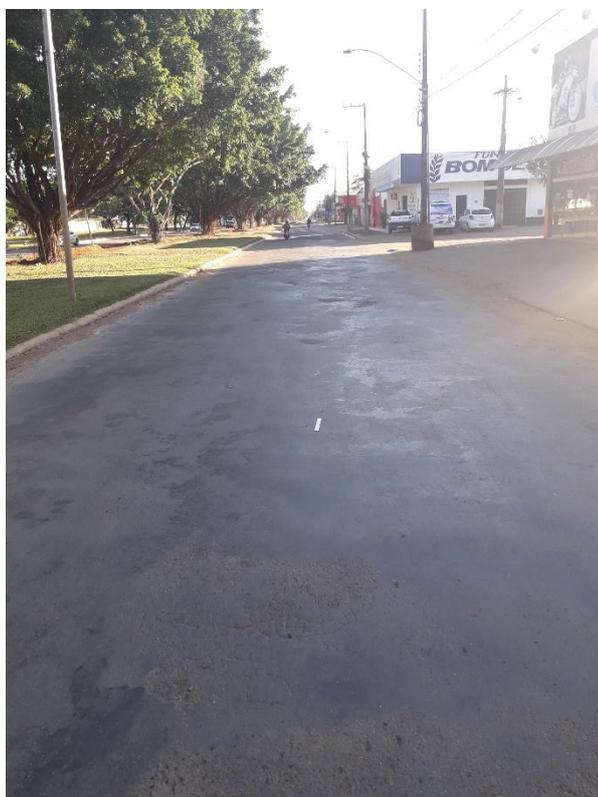
Figura 38 – Conjunto de remendos sobrepostos

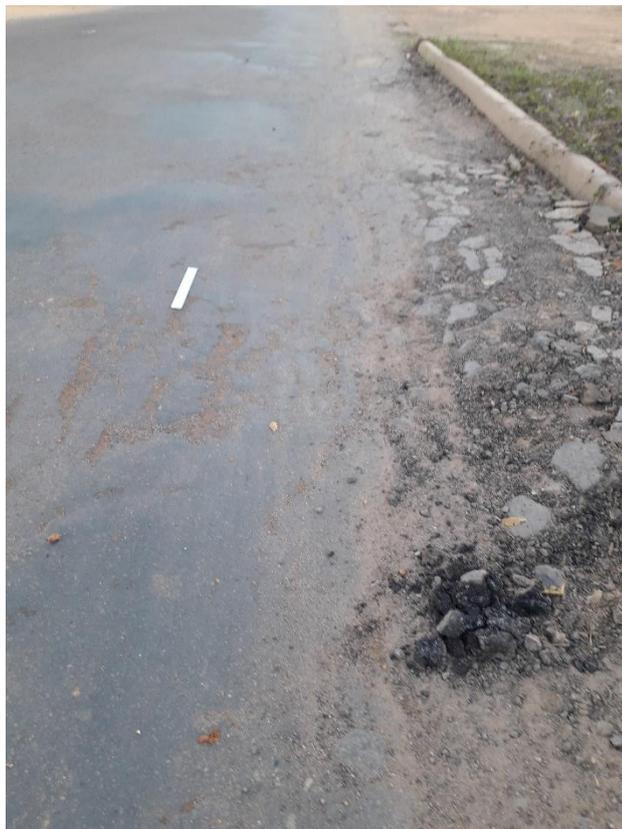
Figura 39 – Painela associada à remendos e afundamento
