**INCIDÊNCIA DE MANIFESTAÇÕES PATOLÓGICAS NO PAVIMENTO DA AV.
JUSCELINO KUBISTCHEK DA CIDADE DE ARIQUEMES - RO**

ARIQUEMES RO

2021

Trabalho de Conclusão de Curso para
obtenção do Grau em Bacharel em
Engenharia Civil apresentado à Faculdade de
Educação e Meio Ambiente – FAEMA.

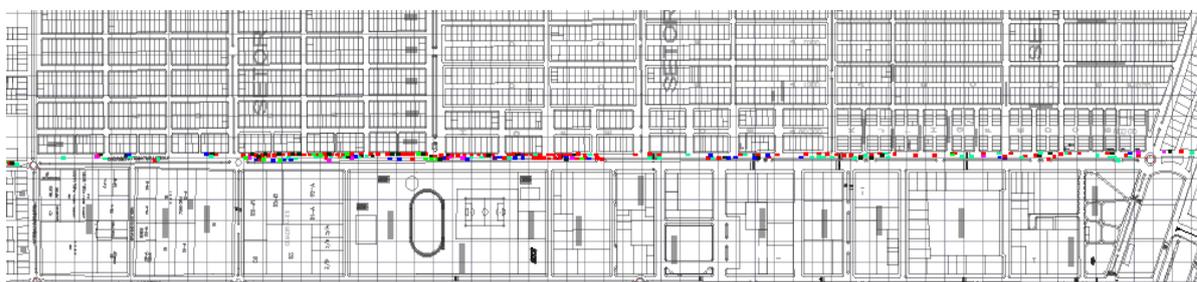
Figura 25 – Mapeamento das patologias no Trecho A

O primeiro trecho alvo da coleta dos dados foi o trecho A, que compreende o sentido Sul > Norte da Avenida, partindo da intercessão com a Avenida Capitão Silvio e finalizando na intercessão com a Avenida Hugo Frey. A figura 25 demonstra a visualização das marcações realizadas no mapa.

Total de Patologias – A			
Trecho	Patologia	Quantidade	Equivalência
A	Remendo	106	45%
	Desgaste	43	18%
	Trinca couro de jacaré	37	16%
	Trinca isolada	24	10%
	Afundamento	13	5%
	Panela/buraco	10	4%
	Trinca bloco	5	2%
	Exsudação	0	0%
	Ondulações	0	0%
	Corrugações	0	0%
	Escorregamentos	0	0%
	TOTAL		238

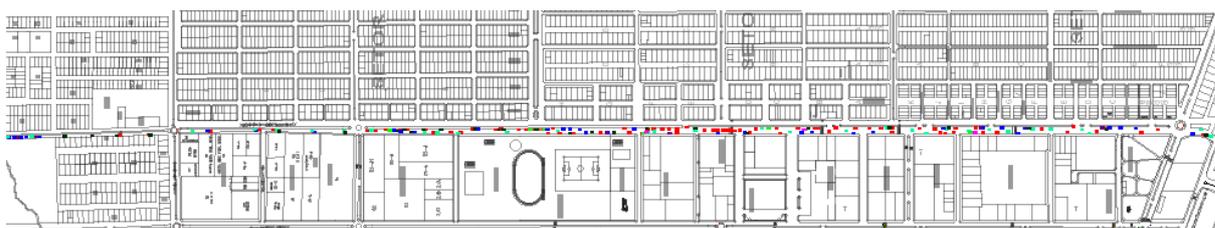
Figura 26 – Mapeamento das patologias no Trecho B

O segundo trecho alvo da coleta dos dados foi o trecho B, que compreende o sentido Norte > Sul da Avenida, partindo da intercessão com a Avenida Hugo Frey e finalizando na intercessão com a Avenida Capitão Silvio. A figura 26 demonstra a visualização das marcações realizadas no mapa.

Total de Patologias - B			
Trecho	Patologia	Quantidade	Equivalência
B	Remendo	75	40%
	Trinca isolada	38	20%
	Desgaste	34	18%
	Trinca couro de jacaré	27	14%
	Trinca bloco	6	3%
	Afundamento	6	3%
	Panela/buraco	3	2%
	Exsudação	0	0%
	Ondulações	0	0%
	Corrugações	0	0%
	Escorregamentos	0	0%
	TOTAL		189

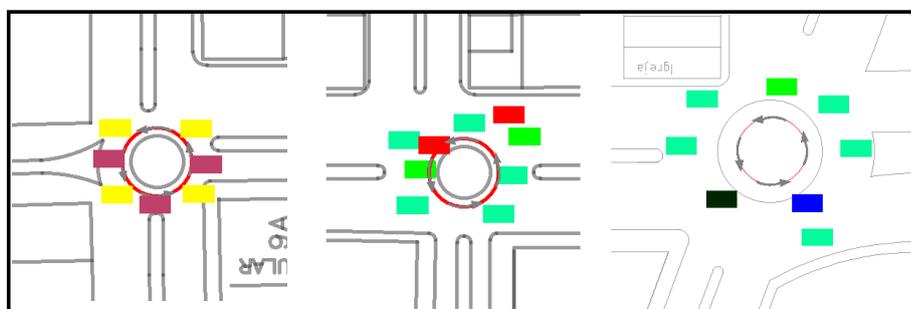
Figura 27 – Mapeamento das patologias no Trecho C

O terceiro trecho alvo da coleta dos dados foi o trecho C, que compreende as rotatórias nas intercessões com as avenidas Jamari, Guaporé e Machadinho. A rotatória da intercessão com a avenida Hugo Frey não foi considerada pois ela está localizada em uma área isolada da área pavimentada da avenida JK, portanto os defeitos que ali fossem encontrados não teriam relação com a qualidade do pavimento ou tráfego da avenida alvo do estudo. A figura 27 demonstra a visualização das marcações realizadas no mapa.

Total de Patologias - C			
Trecho	Patologia	Quantidade	Equivalência
C	Desgaste	10	43%
	Escorregamentos	4	17%
	Corrugações	3	13%
	Remendo	2	9%
	Afundamento	2	9%
	Trinca couro de jacaré	1	4%
	Trinca isolada	1	4%
	Panela/buraco	0	0%
	Trinca bloco	0	0%
	Exsudação	0	0%
	Ondulações	0	0%
TOTAL		23	100%

É evidente a diferença dos tipos de patologias encontradas nos trechos A e B para as encontradas no trecho C. Enquanto nos dois primeiros trechos a principal incidência foi de Remendos, no trecho C o que predominou foi o desgaste. Isso se dá pelo fato de que o desgaste é causado principalmente pelos esforços tangenciais do tráfego na via, e as rotatórias são vias circulares em torno de um eixo onde o tráfego causa um maior esforço tangencial na via devido à força centrífuga sofrida pelos veículos. A figura 28 demonstra essa força.

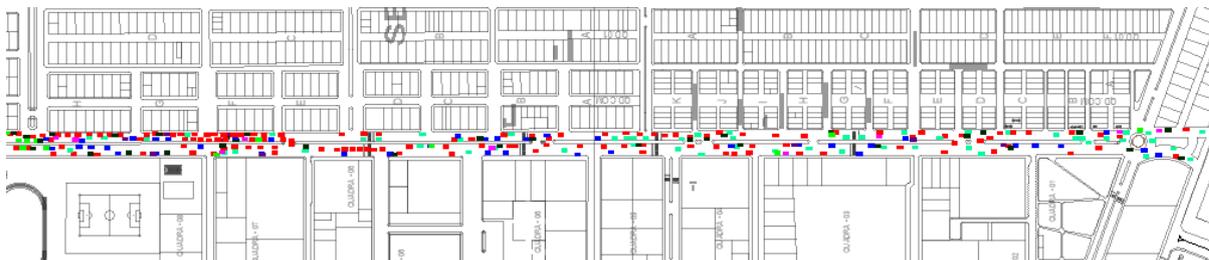
Figura 31 – Mapeamento das patologias – Av. Capitão Silvio à Av. Jaru

Finalizada a coleta de dados do Trecho C, obteve-se o total de pontos das manifestações patológicas encontradas na avenida. As figuras 31 e 32 demonstram a visualização das marcações realizadas no mapa.

Total de Patologias – TOTAL			
Trecho	Patologia	Quantidade	Equivalência
TOTAL	Remendo	183	41%
	Desgaste	87	19%
	Trinca couro de jacaré	65	14%
	Trinca isolada	63	14%
	Afundamento	21	5%
	Panela/buraco	13	3%
	Trinca bloco	11	2%
	Escorregamentos	4	1%
	Corrugações	3	1%
	Exsudação	0	0%
	Ondulações	0	0%
TOTAL		450	100%

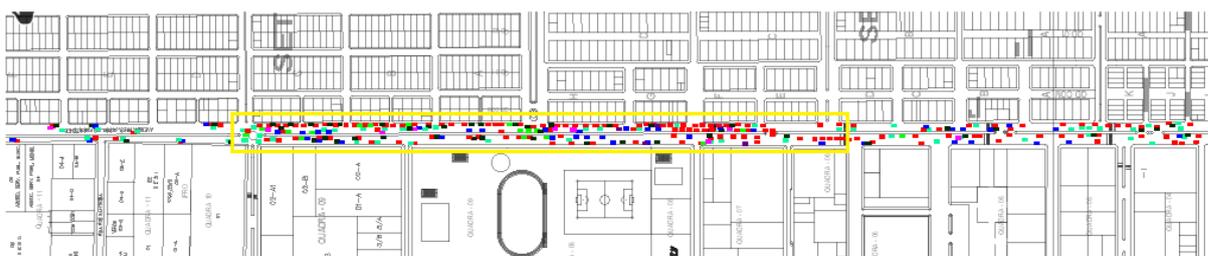
Figura 35 – Diferença na incidência das manifestações na avenida

Uma outra situação observada, e talvez a mais importante no levantamento dos dados, é a diferença clara na quantidade de manifestações patológicas no trecho entre as avenidas Tabapuã e Guaporé. Antes mesmo que os dados fossem planilhados, a diferença da quantidade de manifestações já era evidente no mapeamento. Pode-se notar isso na área destacada pela figura 33:

O trecho em questão possui um comprimento total de aproximadamente 1280 metros de extensão, representando pouco menos que 30% da extensão total da via. Dentro desses 30% de extensão da via foram mapeados 49% do total de manifestações encontradas na avenida estudada. O conjunto de gráficos a seguir demonstra a comparação da quantidade de pontos manifestados de cada patologia dentro do trecho sem drenagem e no restante da avenida.

Ao se buscar uma explicação para tal fenômeno, ficou constatado que o trecho em questão não possui sistema de drenagem que capte e conduza a água do pavimento para locais que não afetem a via. O excesso de água combinado com tráfego e as cargas resultam na redução da vida útil do asfalto (LAUKKANEN, 2017).

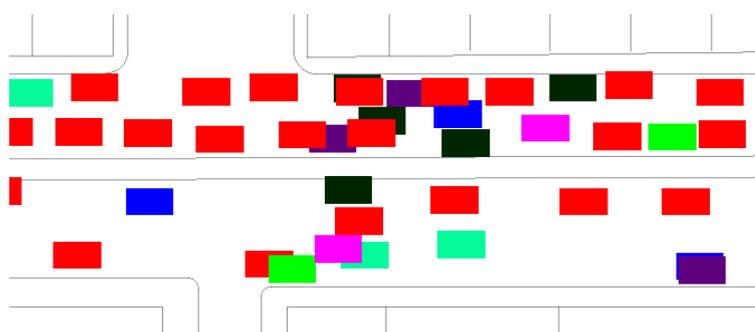
Figura 36 – Ponto crítico no mapeamento das manifestações

A situação do pavimento era tão crítica que há pontos onde marcações no mapeamento ficaram dispostas umas sobre as outras. As figuras a seguir demonstram a situação do trecho.

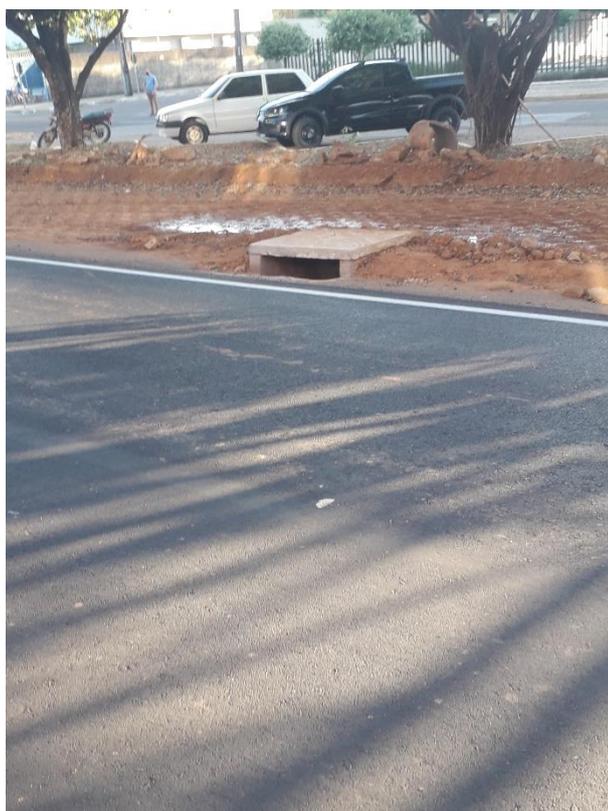
Figura 42 – Sistema de drenagem

Foi possível observar que na avenida alvo do estudo há sistema de drenagem do pavimento apenas em parte dos trechos. Somente algo em torno de 70% da extensão da via dispõe de um sistema de drenagem do pavimento. Apesar disso, é necessário citar o sistema existente como medida de controle das manifestações patológicas dentro da área abrangida por ele, pois caso esse sistema não existisse, talvez todo o pavimento se encontraria no estado do pavimento no trecho crítico.

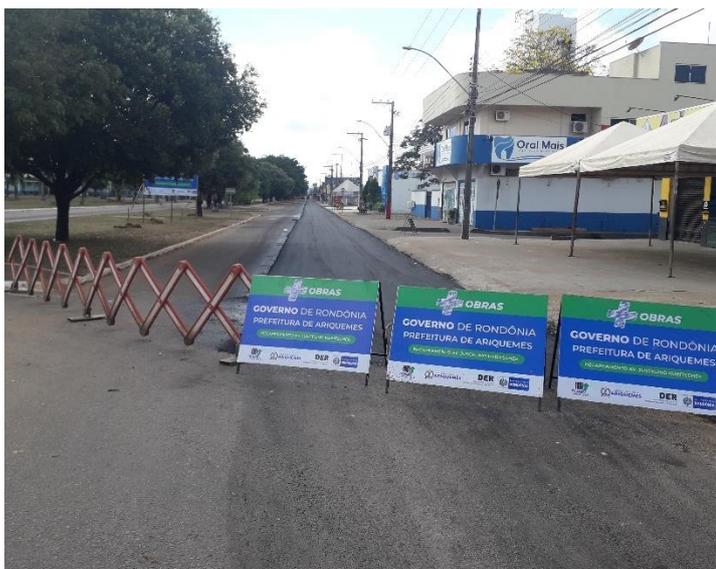
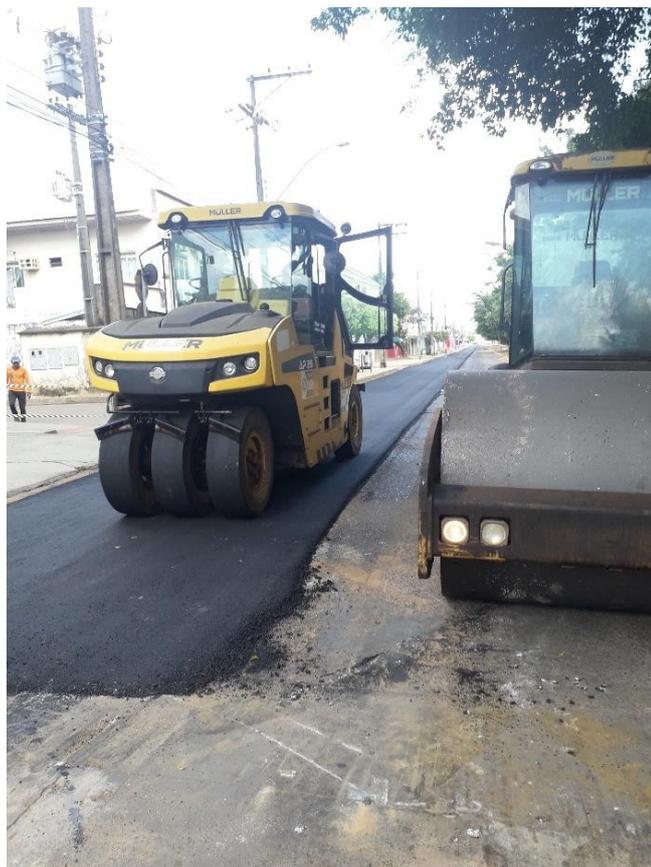
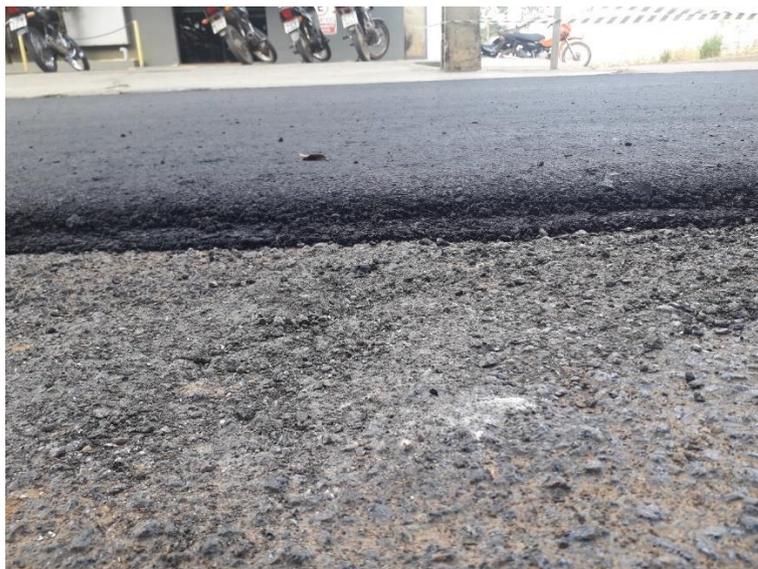
A parcela da Avenida JK onde o recapeamento foi planejado compreende uma extensão total de 6,2km e será executada totalmente pelo Departamento de Estradas de Rodagem e Transportes (DER). Dentro desses 6,2km de extensão está o trecho em que o pavimento não possui sistema de drenagem e apresentou a maior incidência de manifestações patológicas. O recapeamento solucionará momentaneamente as manifestações da superfície do pavimento e cooperará para a formação de uma espécie de “sarjeta” uma vez que elevará o nível do pavimento em no mínimo 4cm de altura. Sem dúvidas isso contribui para uma maior segurança e conforto na utilização da via e também no aumento de sua vida útil, mas não exclui o fato de o pavimento não possuir um sistema de drenagem eficiente. É provável que com o tempo as manifestações voltem a ocorrer em um espaço de tempo menor do que se a via possuísse um eficiente sistema de drenagem.
